國立臺灣師範大學  
地理學系第二十二屆博士論文

**陳有蘭溪源流區之崩塌與土石流發生特性與  
空間差異：以和社溪流域為例**

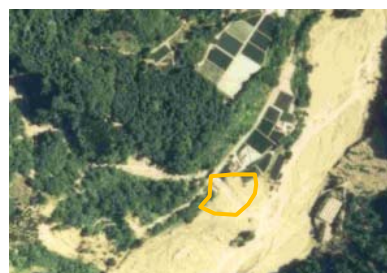
照片 1-1 航照上的崩塌地

1. 2004 年以前，採用農航所出版的航空照片，利用立體鏡判釋崩塌，再將判釋所得的崩塌直接利用 ArcGIS 軟體，數化成\*.shp 檔案格式，建置以 1:25000 經建版地形圖為底圖的崩塌地 GIS 圖層，以利與其他年度崩塌進行分析。和社溪全流域判釋的年份為 1993 年、1996 年、1999 年、2001 年。為了進一步分析人為因素的影響，增加判釋出水溪、頭坑溪及四號溪三個子集水區的 1963、1980、1985 三個年度的航照。
2. 2004 年的崩塌判釋則利用中央地質調查所進行臺灣地區崩塌資料庫的調查研究所使用的正射航空照片，以及該單位委外生成的數值高程模型 (DTM)，應用 ArcGIS 系統中的「STEREO ANALYSIS」外掛程式，配合該地的 DTM 以特殊眼鏡將螢幕上的相鄰兩張正射航照呈現立體的形態，直接利用軟體進行崩塌數化，檔案格式為\*.shp。
3. 照片中新鮮反白的裸露地即為本研究判釋的崩塌目標(照片 1-1)。土石流的發生，則以匯流口處有無發現土石堆積體為判釋的依據(照片 1-2)，若無明顯的堆積體，但可判釋出匯流口有土石扇堆積的殘餘，也會加以

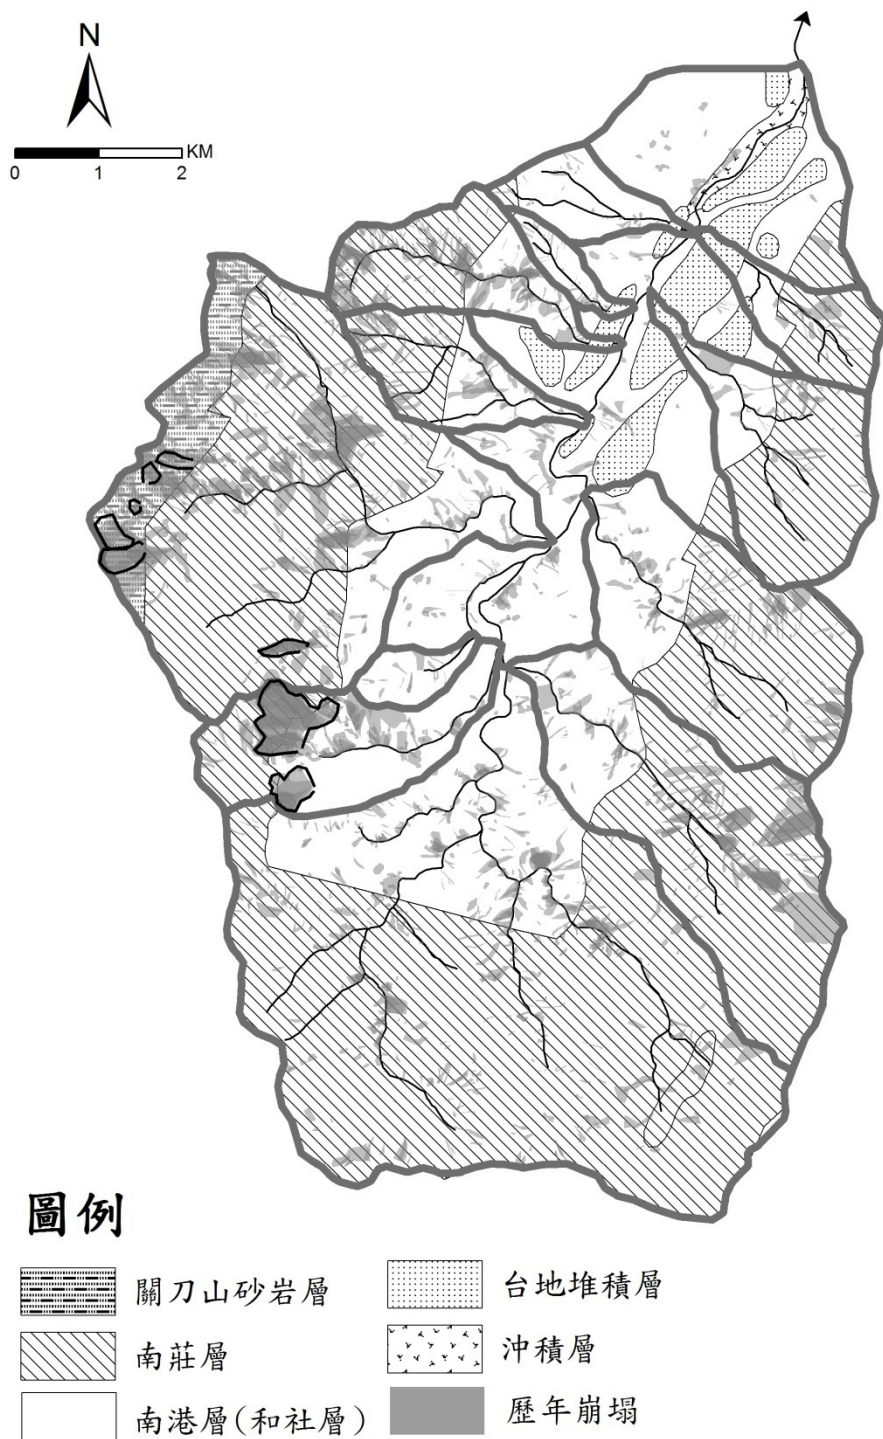
圖 4-25 和社溪歷年崩塌與地質疊合圖

由上述結果可知，各子集水區的崩塌在賀伯颱風時對地層的反應各有不同，但集集地震後的崩塌以發生在南莊層為主，桃芝颱風後南莊層的崩塌密度仍高，至敏督利颱風後，南港層的崩塌密度升高。但同樣的地層卻會因為地質構造對岩體品質的弱化，造成崩塌的發生密度增加，土石供應量亦大大增加，出水溪即為一例。未來若能建立源流地層破碎區的岩體評分資料庫，相信應該更能明瞭子集水區中的地層岩性強弱的差異性。此外，同樣的地層也會因為坡度的分布差異，而有子集水區的崩塌密度不同的現象，如松山溪西南側的緩坡地與其北側的崩塌好發區同屬南莊層，崩塌密度卻大不同。顯示崩塌的發生是綜合數項地文因子的結果，不容易區分出何者為最重要的影響因素。整體而言，邊坡相對陡峭的南莊層是本區相對容易發生崩塌的自然環境，而中下游水流能大的南港層以河岸侵蝕為主。

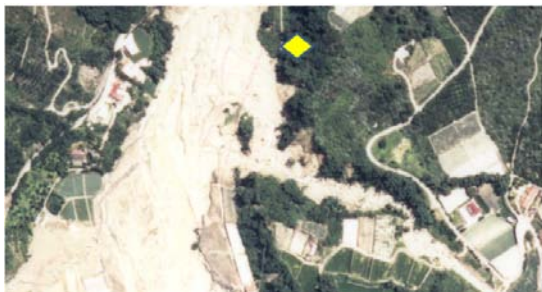
照片 5-2 頭坑溪桃芝颱風後航照

7.2001 年：南北支流都有側蝕，支流河道中沒有看見底岩，北側支流的下切明顯，原利用埋積階地築成的梯田部分受到破壞(圖 5-2f、5-15)。匯流口的壩被埋，扇面上的土石，順著固床工向下搬運，雖沒有側蝕，但此人工河道埋積明顯。扇端的崖坡無固床工，側蝕明顯可見(圖 5-15)。下游有土石扇。主流將土石扇南側的低位階地掩埋，但土石扇將主流推向左岸，反而北側的低位階地此次未受損(照片 5-2)。

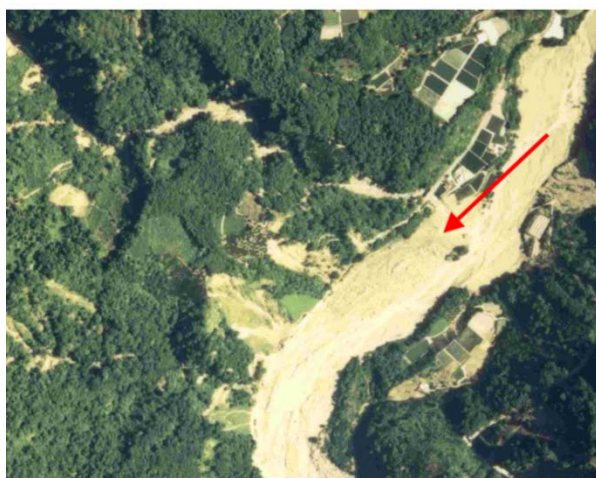
照片 5-5 四號溪桃芝颱風後航照上的土石流扇

7.2001 年：下游河段連續堆積，河道明顯加寬(圖 5-3f、5-20)。中游河道為下切的狀態(圖 5-3f)，河道中植被已消失，邊坡下的植被也消失，沈積物減少。下游出口有扇，扇蓋過北岸的扇階，南岸則是直接鋪在河床上(未見下有舊扇)。扇的面積南岸大於北岸(照片 5-5)。

桃芝颱風後的四號溪在高強度降雨效應下，搬運集集地震及桃芝颱風的邊坡物質(崩塌密度分別是 8.64 及 7.92ha/km<sup>2</sup>)，因此大部分河道仍處於大量埋積的狀態，河口同樣形成一個新生的土石流扇(圖 5-20)。中上游崩塌集中的河段以及河道坡降陡峭的河段則是出現下切的狀態(圖 5-3f)。

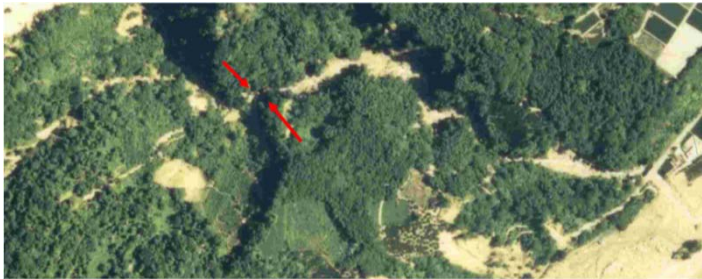
照片 5-8 四號溪敏督利颱風後航照

敏督利颱風過後，崩塌密度降低的四號溪(3.28ha/km<sup>2</sup>)，中下游河道仍然呈現埋積的狀態，但埋積的程度明顯下降，但仍在谷口形成一個新生的土石流扇。在 5 號支流匯流口以下，可以看到兩岸因為硬岩控制以致於河寬縮減的河段(照片 5-8)，河道可見底岩，表示埋積中斷。

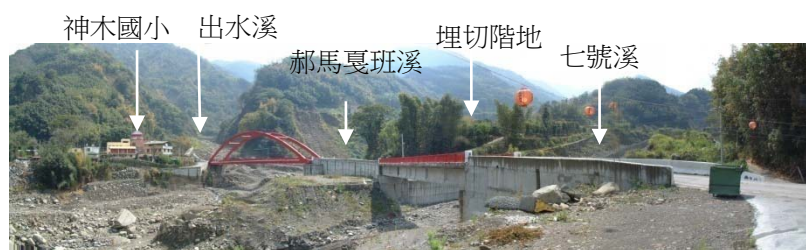
照片 5-9 和社溪河道堆積(2003.03.07 沈淑敏攝)

由出水溪 1963 年的航照，可以發現現存河道中下游左岸的階地當時就已存在河道中。此埋淤地形代表出水溪在近五十年來河道內都是埋淤的型態，河道之中多堆積物質。出水溪的邊坡土石供應也不虞匱乏，歷年的崩塌密度幾乎都高於其他兩個子集水區(表 5-1)。因此，從 1963 年至 1993 年之間的侵淤圖(圖 5-1a~c)，可以看到出水溪的河道會由崩塌集中的位置向下游持續搬運，使中下游河道持續淤高。在 1993 年航照中，雖不易判釋在連續沈積物的搬運下，出口是否有新生的土石扇。但可以看出出水溪出口處的河道堆積高度已經高出郝馬戛班溪的河床位置(圖 5-6)。1996 年賀伯颱風的高強度降雨之後三個月的航照上雖然流槽深切，但從埋積階地上面被新鮮土石覆蓋，可以知道出水溪在如此大型的颱風降雨事件之下，不但持續搬運邊坡與河道埋積的土石，且埋淤的規模略超過之前的年代。颱風事件後的埋積淹到了神木國小所在的扇階上，出口處河床淤高 7-10 公尺(曹英明，2005)，加上河道後續被深切的流槽內原有的土石，堆積出航照中清楚可見向外推出的新生土石扇。1999 年的航照中看出河道是相對下切的狀態，反應河道對大量土石堆積導致河道坡降變緩之後的自我調整。由表 5-2 中的兩次土石流事件，在低降雨的環境發生的土石流反應，表示大量土石使發生土石流的門檻降低，河道持續搬運土石，而造成下切的型態。上游支流匯流口埋積的土石則是受到河道坡降平緩導致，也顯示當時河道的自我調整主要發生在中下游河段，還未上溯至上游河段。後續兩次颱風事件表現的仍是持續埋積的現象，桃芝颱風的大量埋積同時搬運了集集地震及桃芝颱風的崩塌土石，賀伯颱風受損的埋積階地上農耕區復耕後再次受損。敏督利颱風的崩塌密度降低，河道埋淤的程度也不若之前兩次的颱風降雨事件，但趨勢是相同的，以埋積為主。由上述趨勢看來，出水溪的邊坡及河道土石供應不虞匱乏，河道一直呈現土石豐富的狀態(照片 5-9)，只要有大型的降雨，就有土石流發生的可能，在大量供應的狀況下，土石搬運的門檻還會下降，不須大型的颱風降雨事件即會產生土石流。
