第四章 鹿港、田中街屋立面形式田野調查分析

本研究以鹿港與田中地區為研究範圍，主要針對二地現存街屋立面進行現況調查，並歸納出街屋立面的細部形式類型。本文共包含四節，第一節為街屋立面的七大元素、第二節為鹿港街屋立面的現況調查、第三節為田中街屋立面的現況調查、第四節則為鹿港與田中二地街屋立面的比較分析。

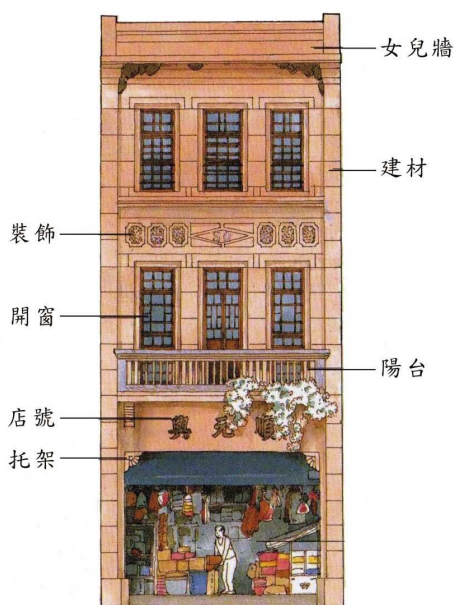
圖 4-1 街屋立面七大元素

本研究以鹿港與田中所有現存街屋為研究對象，根據田野調查結果，鹿港與田中現存街屋，去除立面毀損與經過增建、改建等因素，共計 150 筆，故本研究以此 150 棟街屋作為分析的基礎資料。由於本研究僅以街屋立面形式為主要分析面向，因此對於街屋立面相關尺寸等不加以闡述，且因鹿港街屋一樓立面形式大部分為前清時期所保留，與本研究之研究時間範圍不符，故本研究之街屋立面僅針對一樓以上所有立面為範圍。最後以街屋立面七大元素（莊展鵬，2001，83 頁）進行案例的田野調查紀錄，其中包括女兒牆、立面建材、立面裝飾、開窗、陽台、店號、托架，如圖 4-1 所示。

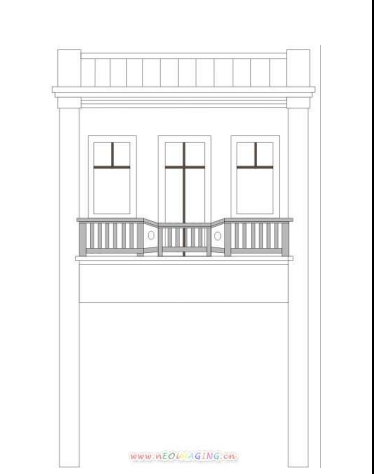
本研究街屋立面調查之陽台部分，指一樓以上所有立面之陽台設置有無、位置與造形為調查項目，造形並細分為平直、平直內凹與露台三種形式。表 4-1-2 陽台造形圖例表（灰色部分為陽台形式）

平直形式	平直內凹形式	露台
  <p>老龍師肉包</p>

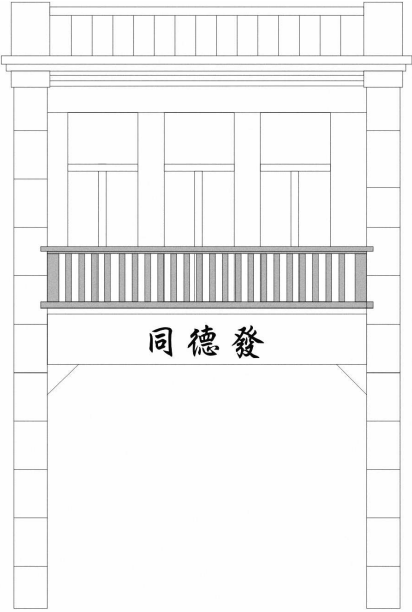
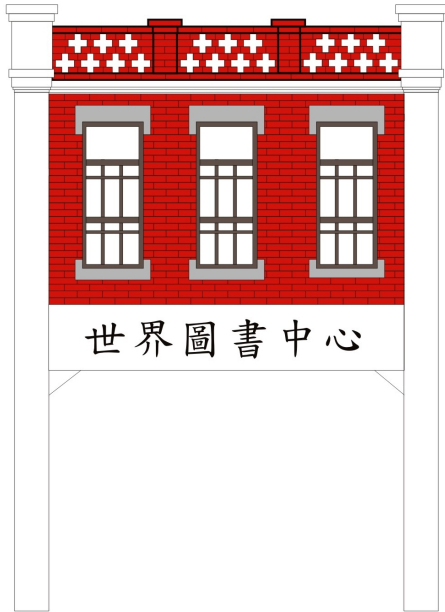
表 4-4-18 鹿港與田中街屋立面形式類型表

鹿港街屋立面形式類型	田中街屋立面形式類型
